## Normala omständigheter

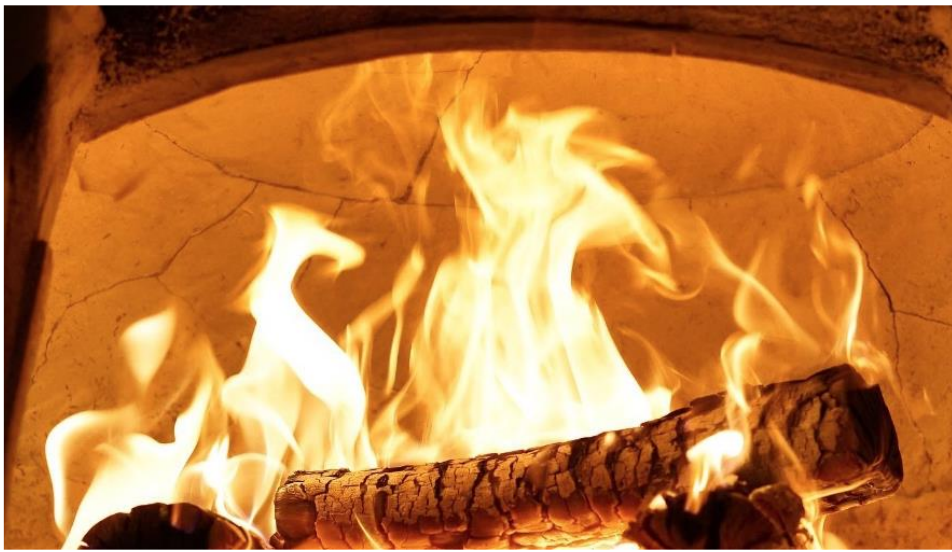
### Inre sprickor

- De uppstår på grund av expansion och sammandragning under uppvärmningen och kylningsprocess.
- Det finns inget behov av reparation eftersom den strukturella integriteten inte påverkas.
- Prestanda påverkas inte heller på grund av flerskiktsisoleringen.

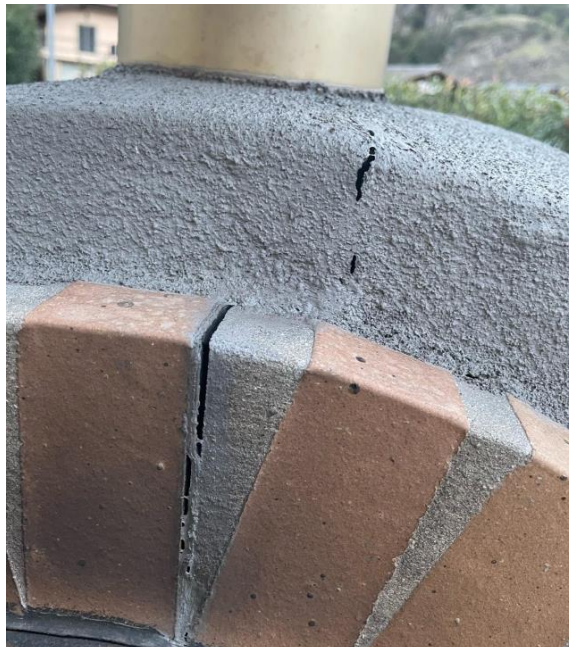
### Yttre sprickor

- De uppstår främst på grund av utsläpp av vatten som finns under tillverkningsprocessen.
- Kunder brukar rapportera att rök släpps ut genom spricka, men det du ser är vattenånga.
- Det är relativt enkelt att fixa med reparationssatsen. Det ska göras som så fort det inte kommer mer vattenånga ur sprickan.
